Henrichhof Eisenstadt

Im Jahr 2004 wurde der umfassende Ausbau des Verwaltungsgebäudes der Esterházy Betriebe GmbH in Eisenstadt in Angriff genommen. Das von Architekt Johann Henrici Ende des 18. Jahrhunderts errichtete und mittlerweile unter Denkmalschutz stehende Gebäude sollte im Zuge der Sanierung zu einem modernen Bürohaus umgestaltet werden. Dazu gehörte auch die Sanierung und Neugestaltung des Innenhofes. 3:0 Landschaftsarchitektur schuf, mit einer kontrastierenden Material- und Formensprache, zusätzliche Akzente. Eine geknickte, monolithische Betonrampe betont nun das historische Ensemble.

Gestaltung: 3:0 Landschaftsarchitektur
Auftraggeber: Domänen Privatstiftung
Ort: Eisenstadt | Burgenland
Architektur: Pichler x Traupmann/Büroausbau

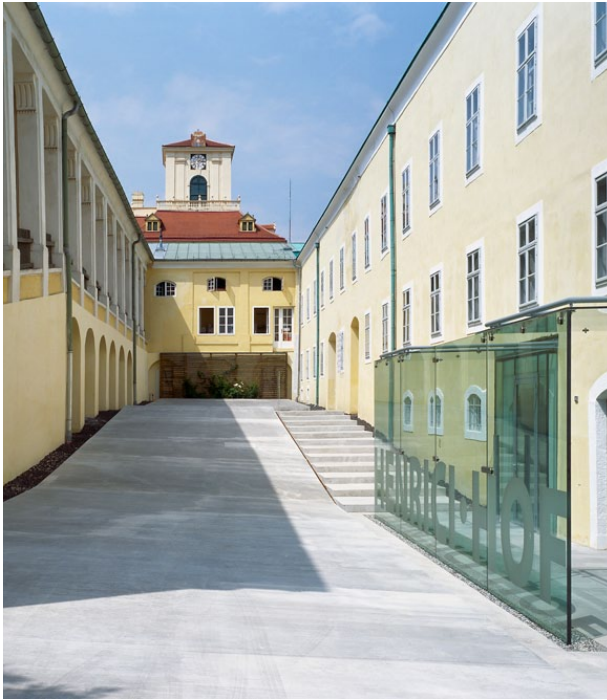
Eine markante ehemalige Pferderampe auf der Westseite, das renovierte Verwaltungsgebäude auf der Nord- und Ostseite und die Feuermauer eines Postgebäudes auf der Südseite verleihen dem Henrichhof einen unverwechselbaren Charakter. Die Ausmaße des Hofes betragen in seiner Länge 60 Meter und in seiner Breite 8 Meter bei einem Niveauunterschied von 2,5 Metern entlang der Längsseite. Um die räumliche Qualität des Bestandes besser herauszustreichen, wählte 3:0 Landschaftsarchitektur eine monolithische Betonfläche. Mit dieser Materialwahl wurde ein Element eingeführt, das sich bewusst von der historischen Bausubstanz abhebt, ohne die räumliche Kraft des Ensembles zu schwächen. Mit der minimalistischen Formensprache erfährt der Raum eine zusätzliche Dramatisierung.

Eine fugenlose Betonfläche hält Abstand zu den angrenzenden historischen Fassaden und hebt sich körperhaft mit einer Stärke von 20 cm vom Untergrund ab. Dieser Höhengsprung nimmt außerdem die Beleuchtung auf, sodass die Fläche bei Dunkelheit förmlich zu schweben scheint. Entlang der Ostseite im Bereich des stärksten Rampengefälles befindet sich als „Abdruck“ in der Betonplatte eine breite Podesttreppe. Diese führt den Besucher von der nordseitig gelegenen kleinen Passage hinunter zum Haupteingang des Verwaltungsgebäudes.

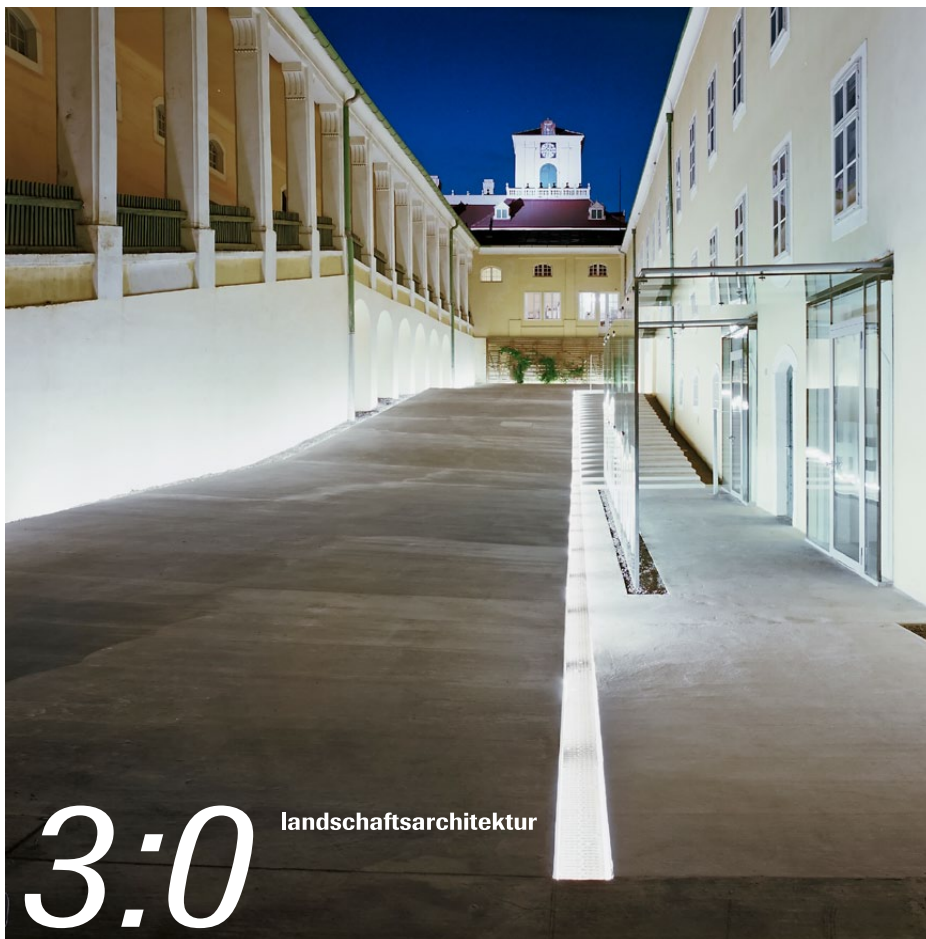
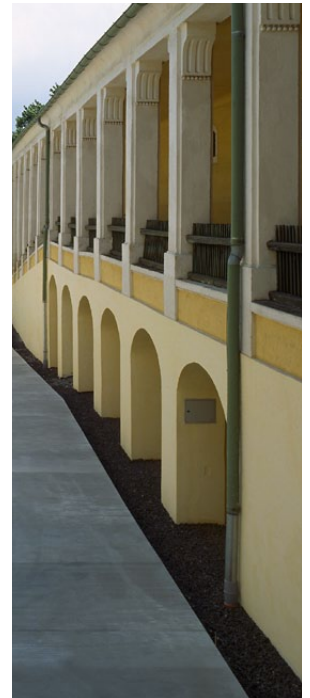
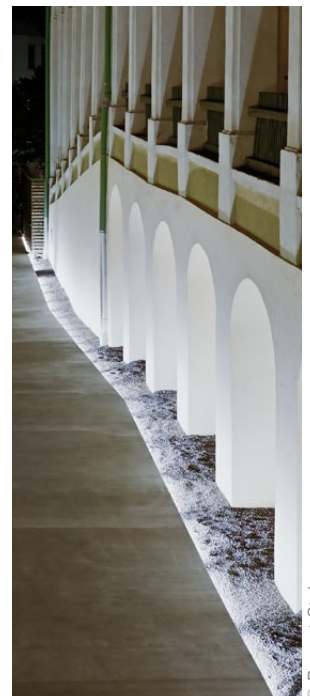
An den Enden der monolithischen Platte wird der Hof durch üppig bewachsene Rankgerüste zusätzlich akzentuiert. Die Bepflanzung aus verschiedenen Ramblerrosen, Waldreben, Geißblättern und Trompetenblumen setzt markante grüne Akzente.
